**Objet : Aménagements sur la route de Blagnac nord**

**Analyse marchabilité - Largeurs trottoirs coté impairs**

# Analyse marchabilité Route de Blagnac partie nord

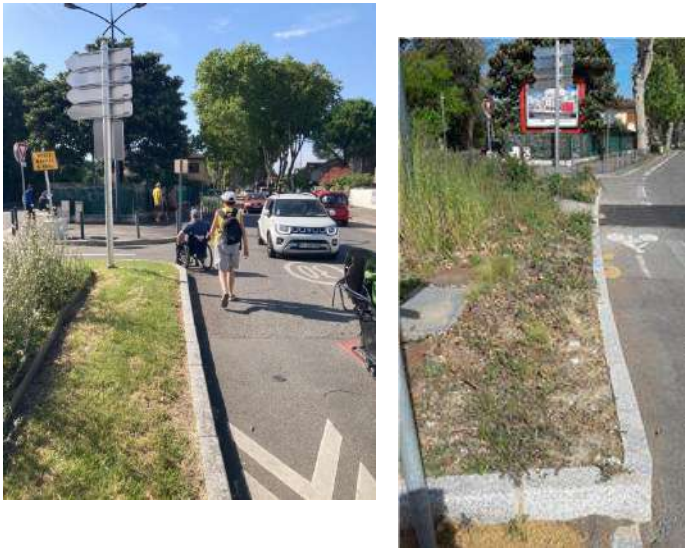
| localisation | Statut | Photos |
|---|---|---|
| Rond-point Jean Bégué | <p>Impossibilité de rejoindre le côté impair de la route de Blagnac en traversant au niveau du rond-point Jean Bégué.</p> <p>Après la traversée il n'y a aucun passage piéton</p> <p>Chemin de la Garonne : Mettre un passage protégé en sortie trottoir vers chemin Garonne en face du 1bis chemin de la Garonne.</p> | |

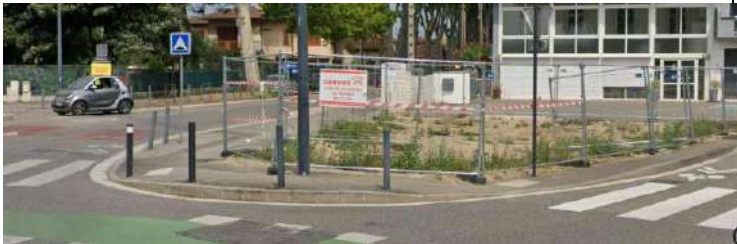
| localisation | Statut | Photos |
|---|---|---|
| Rond-point Jean Bégué | <p>Pour l'arrivée vers la route de Blagnac en traversant sur le passage piéton en arrivant du chemin Chaubet ou du chemin Garric, le trottoir est à ce jour trop étroit devant la démolition pour une circulation apaisée de fauteuil roulant ou de poussette</p> | |

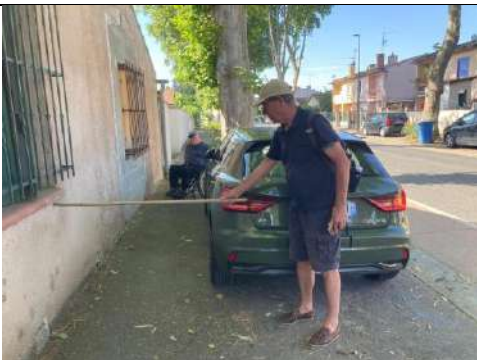
| localisation | Statut | Photos |
|---|---|---|
| 113 route de Blagnac | <p>2 voitures garées sur le trottoir : mettre potelets pour empêcher le stationnement : largeur minimale pour passage PMR non assurée</p> | |

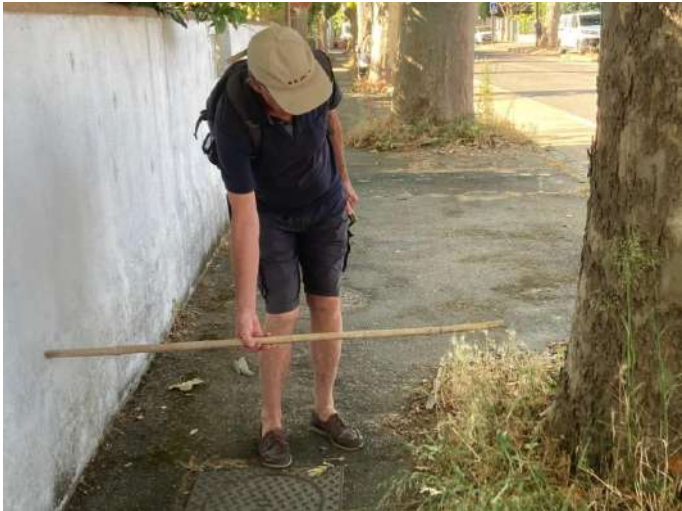
| 117 route de Blagnac | La largeur des trottoirs à l'emplacement des platanes ne fait que 1,20m sur la grande majorité de cette partie nord de la route de Blagnac. | |

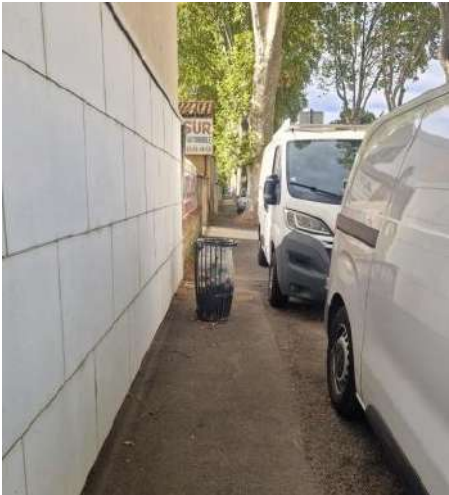
| 125 route de Blagnac | Poubelle empêchant le passage avec de plus des voitures garées sur le trottoir | |

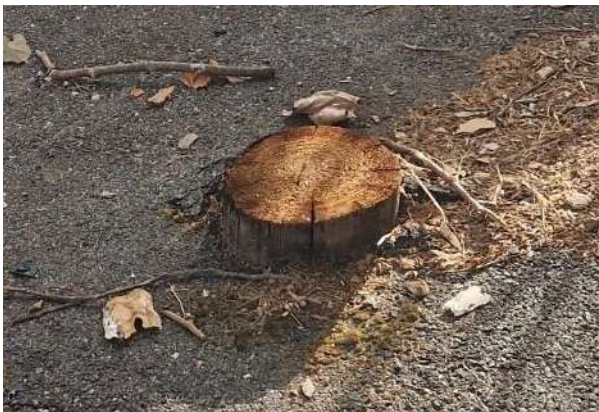
| 127 route de Blagnac | Point dangereux avec une coupe de poteau de téléphone à 10 cm du sol. | |

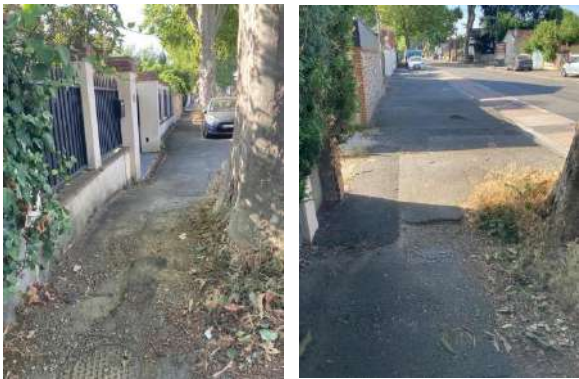
| 129 route de Blagnac | Plusieurs dégradations du trottoir à partir du 129 route de Blagnac et au-delà | |

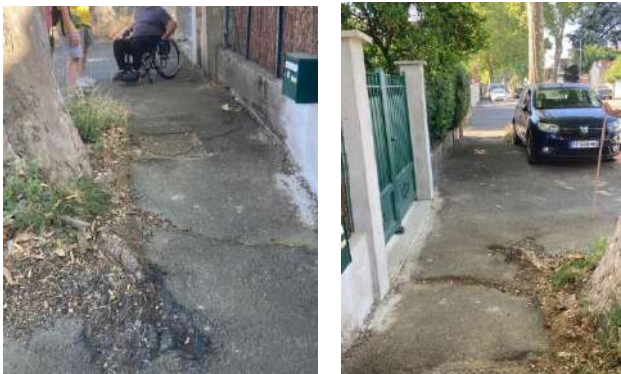
| 137 route de Blagnac | Une grosse racine sur trottoir, gêne l'entrée vers le parking d'une maison | |

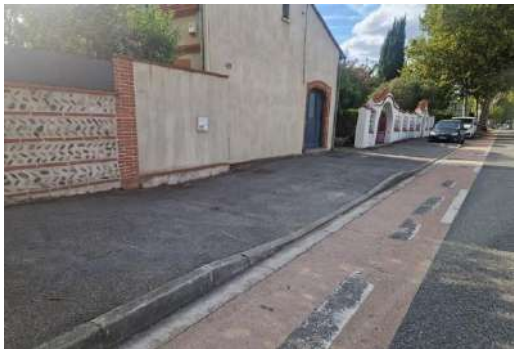
| 139 route de Blagnac | Présence d'un bateau non justifié ; proposition d'aménager cette partie du trottoir avec de la végétalisation | |

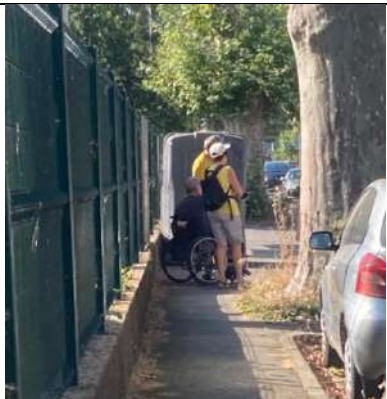
| | Bac ramasse verre sur trottoir au niveau de l'arrêt Pierre Mounicq du bus n° 70, le déplacer ailleurs | |

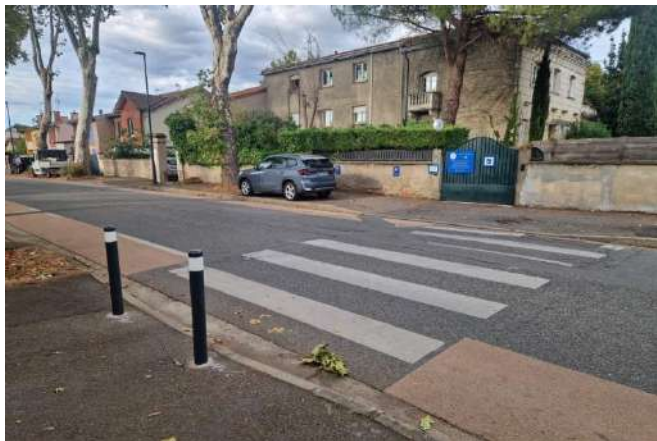
| Localisation | Statut et photos | |
|---|---|---|
| 118 route de Blagnac | 2 potelets installés pour empêcher le stationnement sur un seul coté de la rue, pourquoi pas les deux ?<br>Un stationnement a-t-il été autorisé au niveau du cabinet de Kinésithérapeute sur l'espace public ?<br>Si un stationnement s'avère nécessaire, transformer une partie du trottoir en place de parking | |

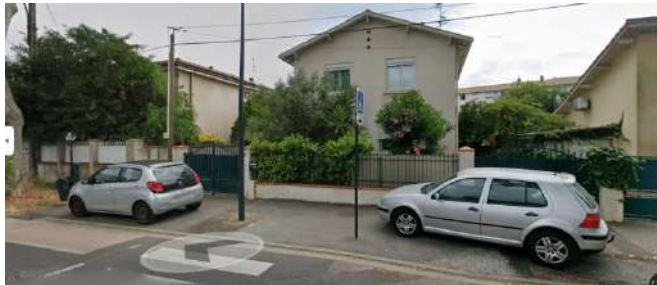
| Localisation | Statut et photos | |
|---|---|---|
| 142 route de Blagnac | Voitures garées sur le trottoir : mettre des potelets | |

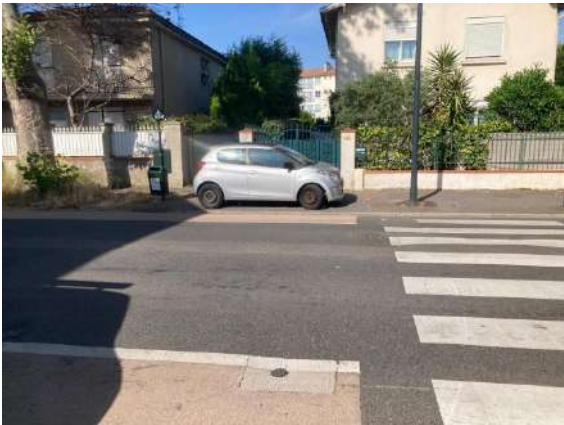
| Localisation | Statut et photos | |
|---|---|---|
| 142 route de Blagnac | Absence de BEV (Bande d'Éveil et de Vigilance) sur le passage piéton<br>Améliorer la signalétique pour mentionner le cheminement vers la rue Hubert Flourac<br><br>Le plateau surélevé présent à ce niveau apparaît inopérant pour réduire la vitesse | |

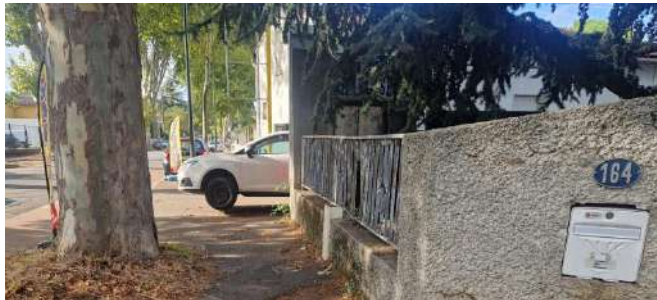
| 166 route de Blagnac | Des voitures du garage du 166 route de Blagnac entravent périodiquement le cheminement piéton | |

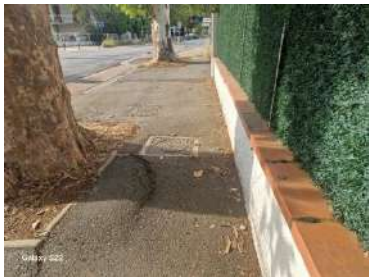
| 174 route de Blagnac | Racine de platane de 5 à 6 cm de hauteur entravant le passage piétons/PMR : il ne reste de 0,5m disponible pour le passage | |
