**Objet : Aménagements sur la route de Blagnac nord**

**Analyse marchabilité - Largeurs trottoirs coté impairs**

# Analyse marchabilité Route de Blagnac partie nord

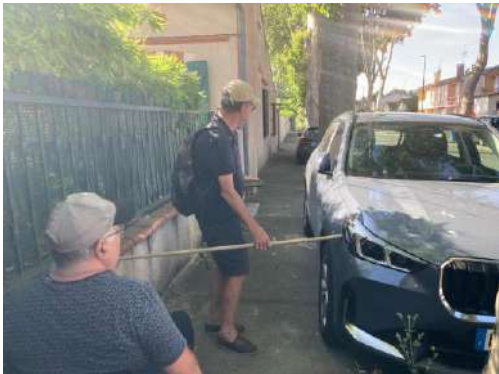
| 117 route de Blagnac | La largeur des trottoirs à l'emplacement des platanes ne fait que 1,20m sur la grande majorité de cette partie nord de la route de Blagnac. | |
